VALUTAZIONE DELLA SICUREZZA E IL MONITORAGGIO DELLE GALLERIE ESISTENTI

Ing. Alessandro Zago

Veneto Strade SpA

GALLERIA CASTEI - S.R. 203 «AGORDINA»

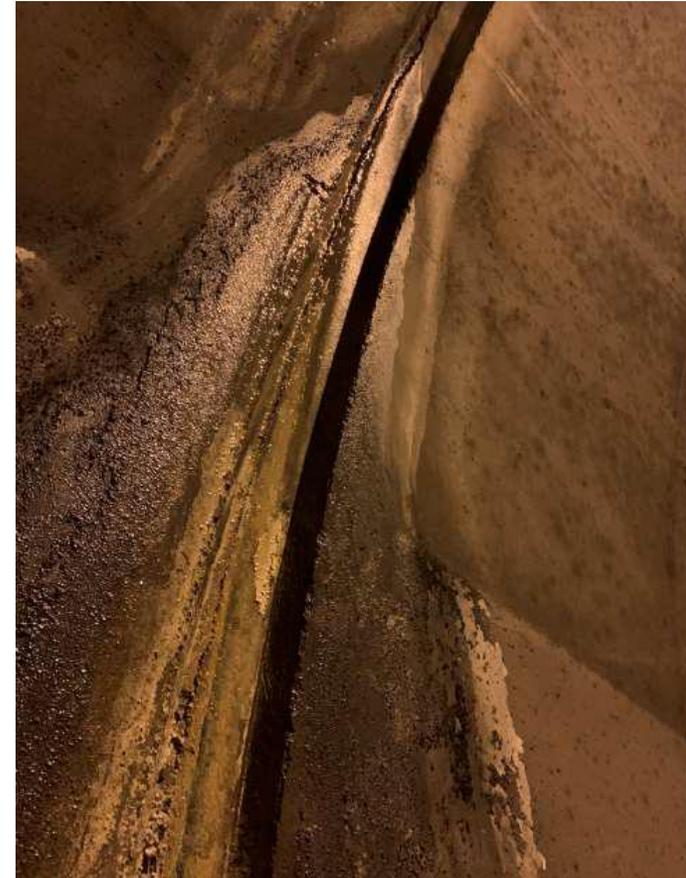
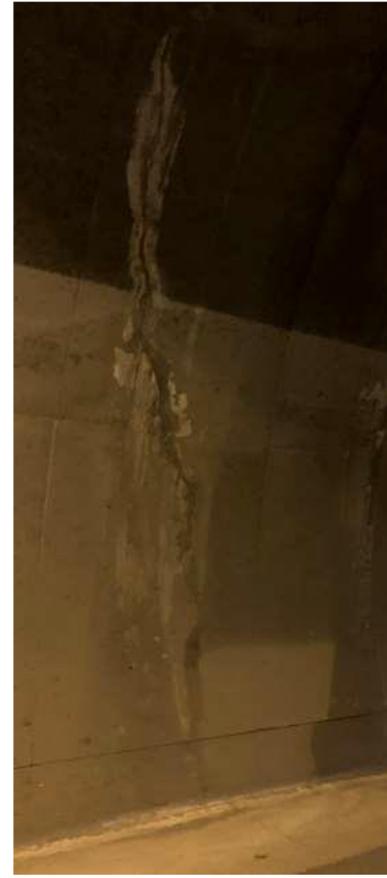
LE PROBLEMATICHE RISCONTRATE

- Fessurazioni longitudinali e trasversali;
- Ammaloramento e degrado superficiale;
- Danneggiamento dei giunti;
- Venute d'acqua in corrispondenza dei giunti e fessure;

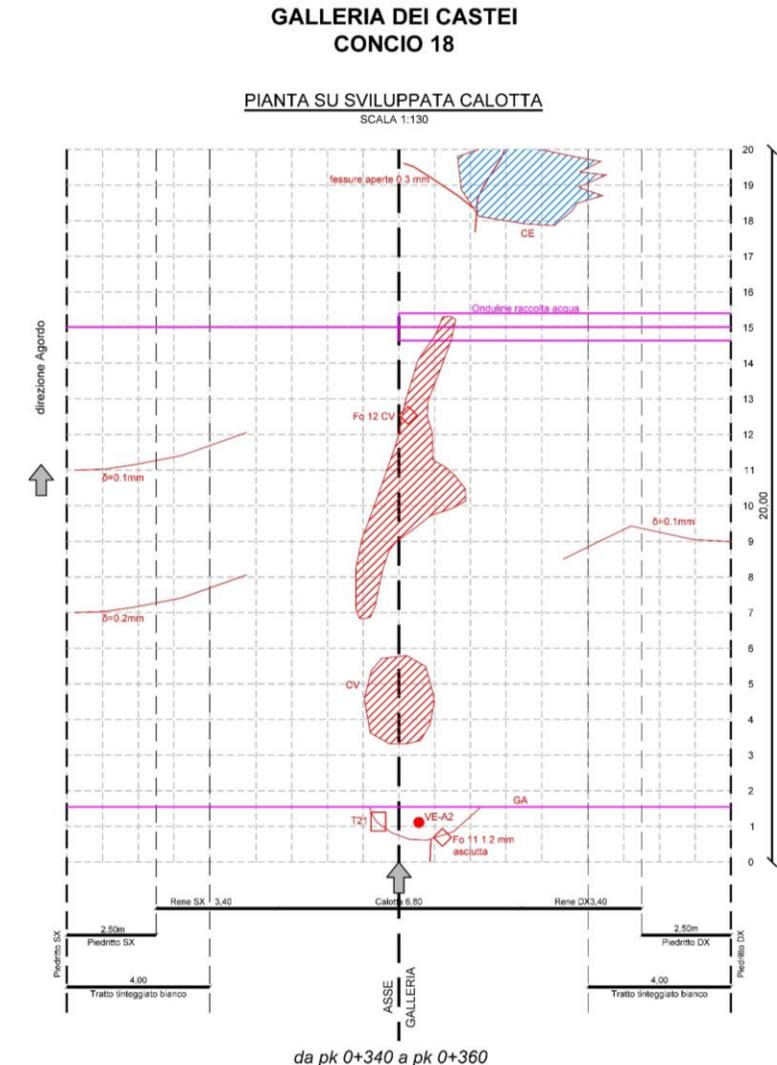
- Inquadramento del contesto reale;
- Esame dell'intradosso della galleria e ogni suo elemento;
- Rilievo dello stato di conservazione della struttura;
- Identificazione di specifici fenomeni di degrado;
- Compilazione delle schede ispettive (foto a fianco);
- Compilazione delle schede difettologiche;

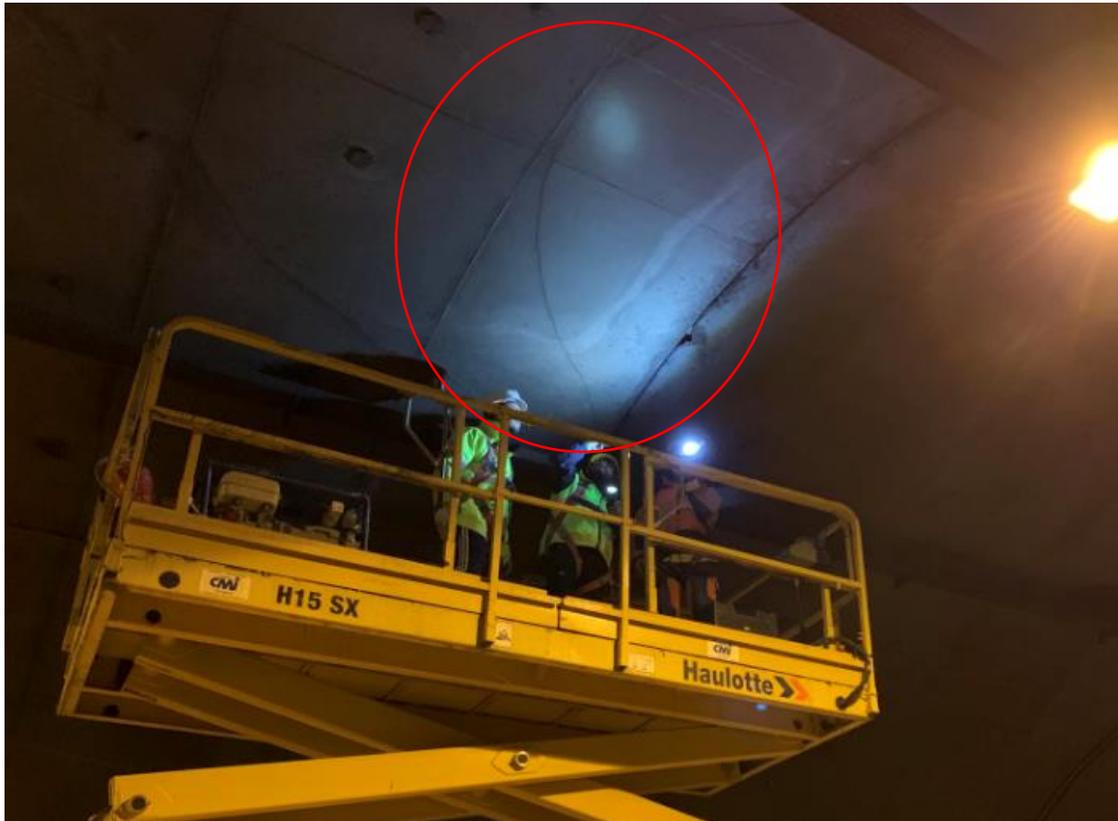
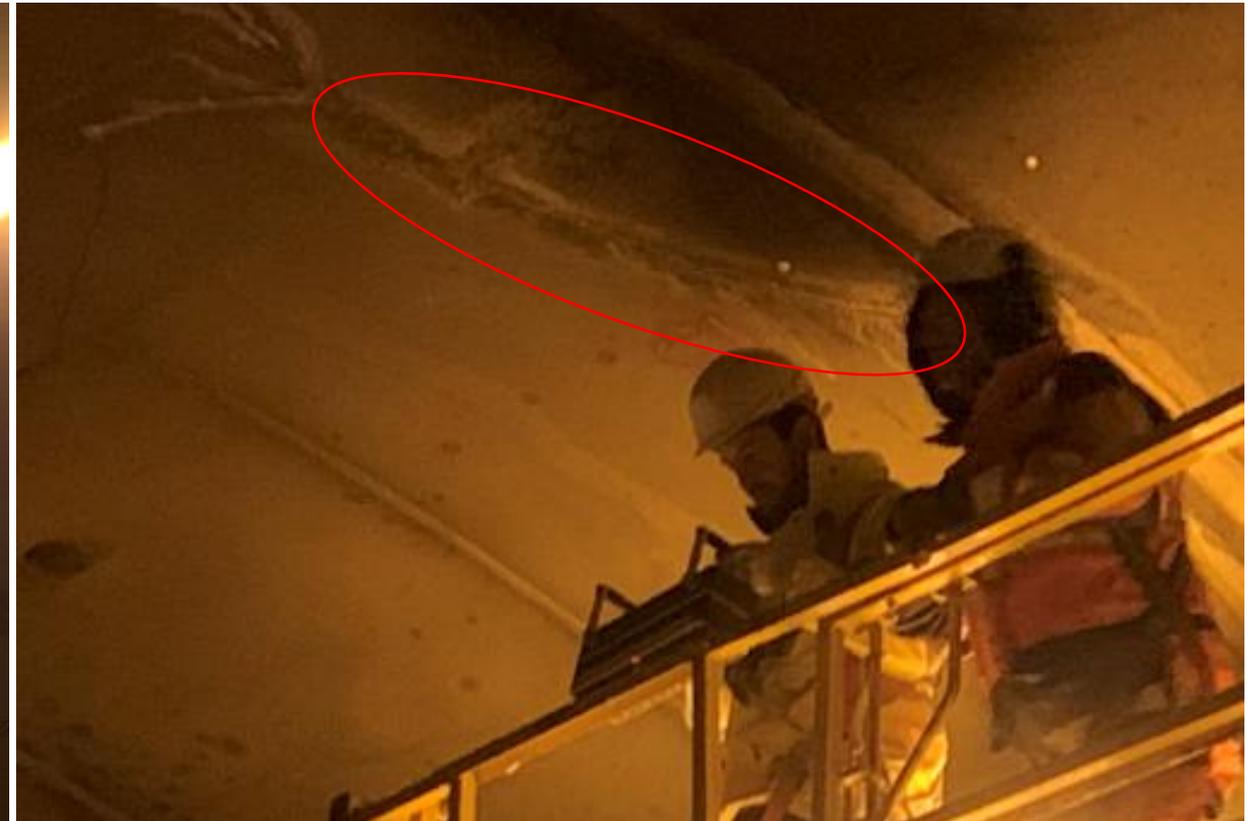
I RISULTATI

- Sulla base del quadro complessivo di sintesi dei risultati, le criticità riscontrate pongono l'attenzione **principalmente su un tema di funzionalità e durabilità del rivestimento**, soprattutto in relazione alla permeabilità del rivestimento all'infiltrazione di acqua (giunti, fessure, vuoti, disomogeneità)

- Potenziali criticità in relazione alla **stabilità del rivestimento** richiedono un approfondimento di analisi relativamente rapido in relazione a **limitati fenomeni puntuali** (conci in calotta) e soprattutto in relazione ad una **prevenzione di un'evoluzione nel tempo** legata alla presenza e infiltrazione di acqua

- Delineazione di interventi di ripristino localizzato del rivestimento a mezzo di riparazione/sigillatura;
- Monitoraggio dell'opera;
- Installazione di elementi per raccolta acque
- Ulteriori interventi in periodi dell'anno caratterizzati da una maggiore piovosità
