Lavori di adeguamento statico e sismico del ponte sul Po

Autostrada A7 Milano - Serravalle

Ponte autostradale sul fiume Po, lungo la carreggiata in direzione Milano dell'autostrada A7 Milano Serravalle, tra i comuni di Pieve Albignola e di Corana, in provincia di Pavia.

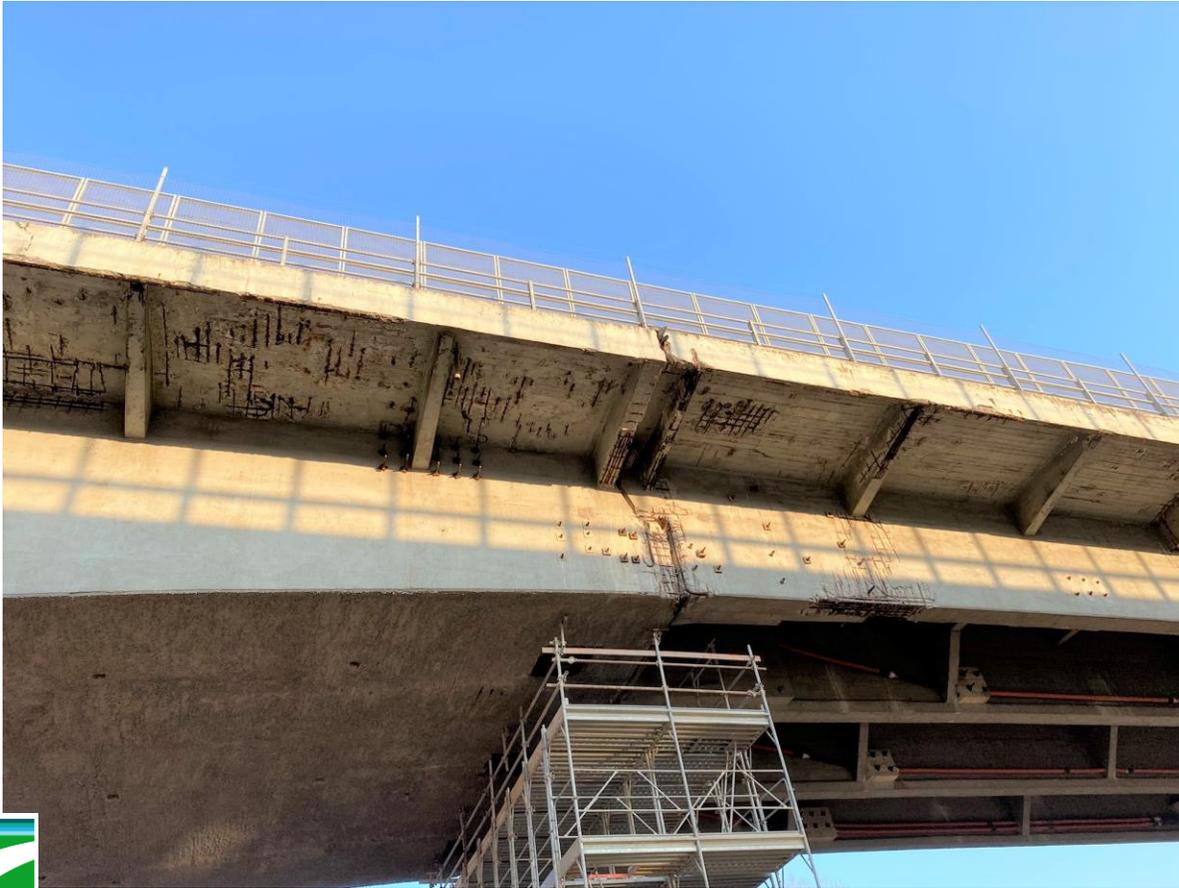
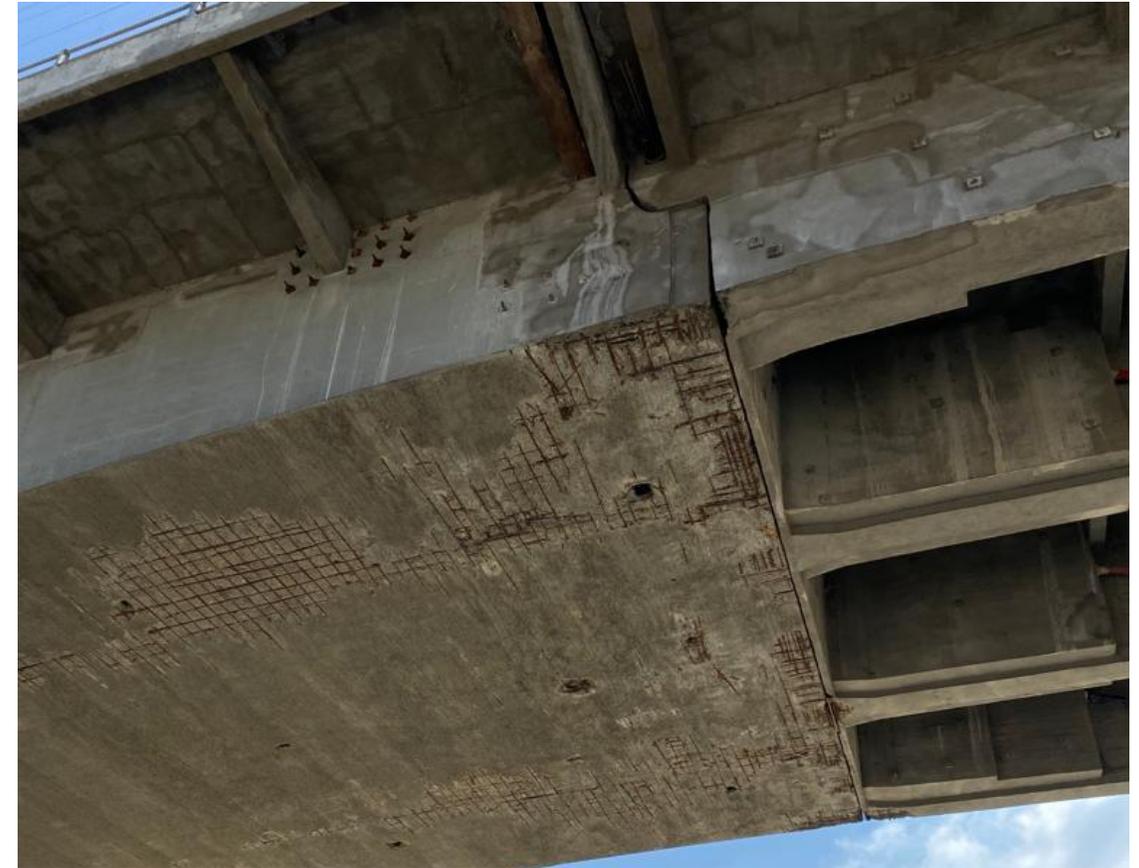
Ammaloramenti diffusi sull'intradosso della soletta e dei cassoni

Scarifica superficiale idonea a rilevare eventuali armature ammalorate.

Tattamento delle armature mediante passivazione e/o loro integrazione e ripristino della superficie con malta tixotropica a ritiro compensato.

Applicazione di apposita vernice protettiva impermeabilizzante sulle superfici esterne dell'impalcato.

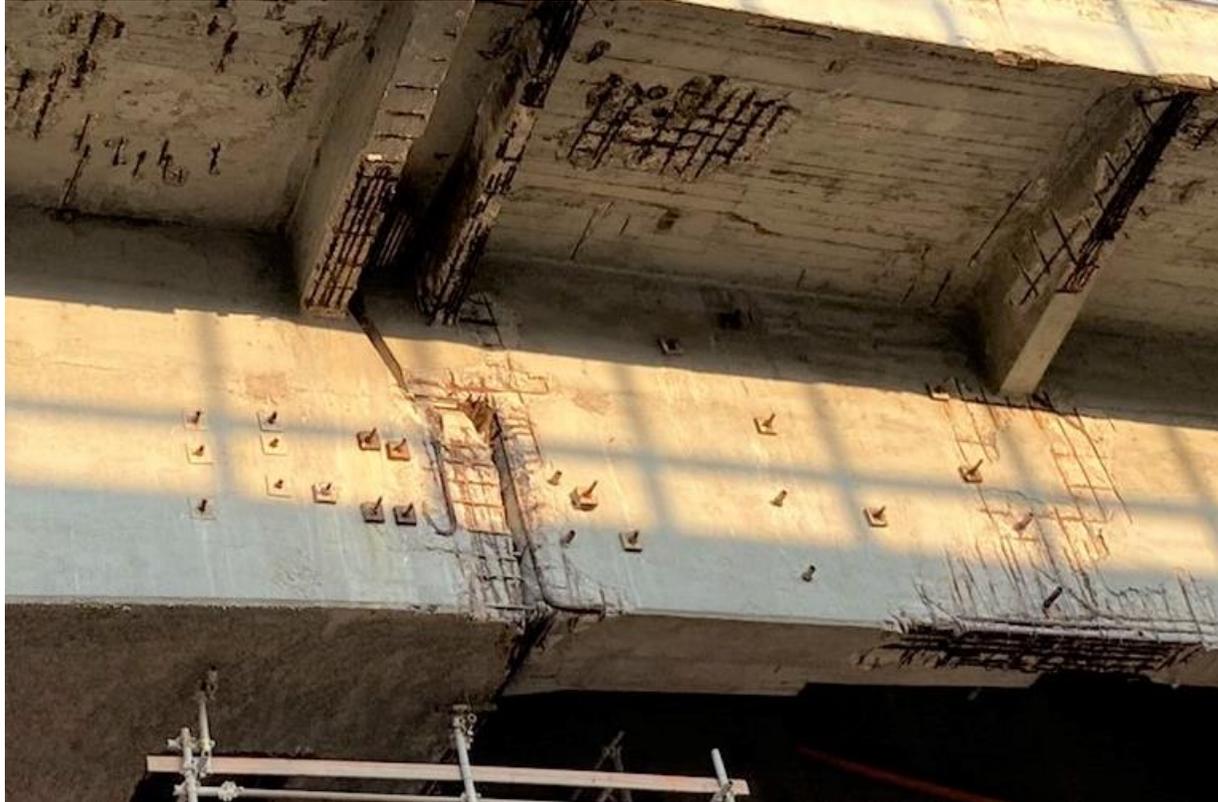
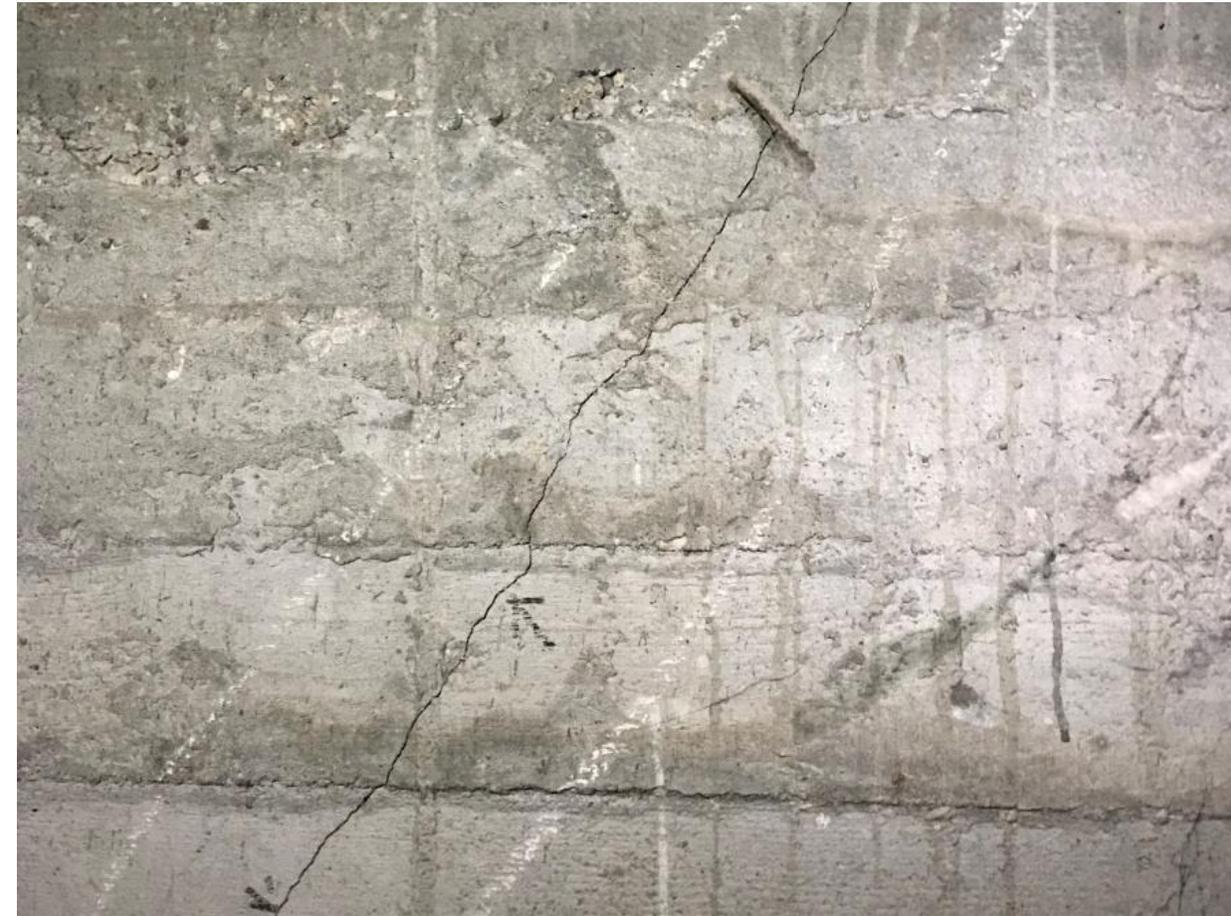
Particolare dello stato di conservazione delle selle Gerber

Rimozione delle parti ammalorate e successivo trattamento delle armature con passivazione e/o loro integrazione.

Ripristino della superficie con malta tixotropica a ritiro compensato.

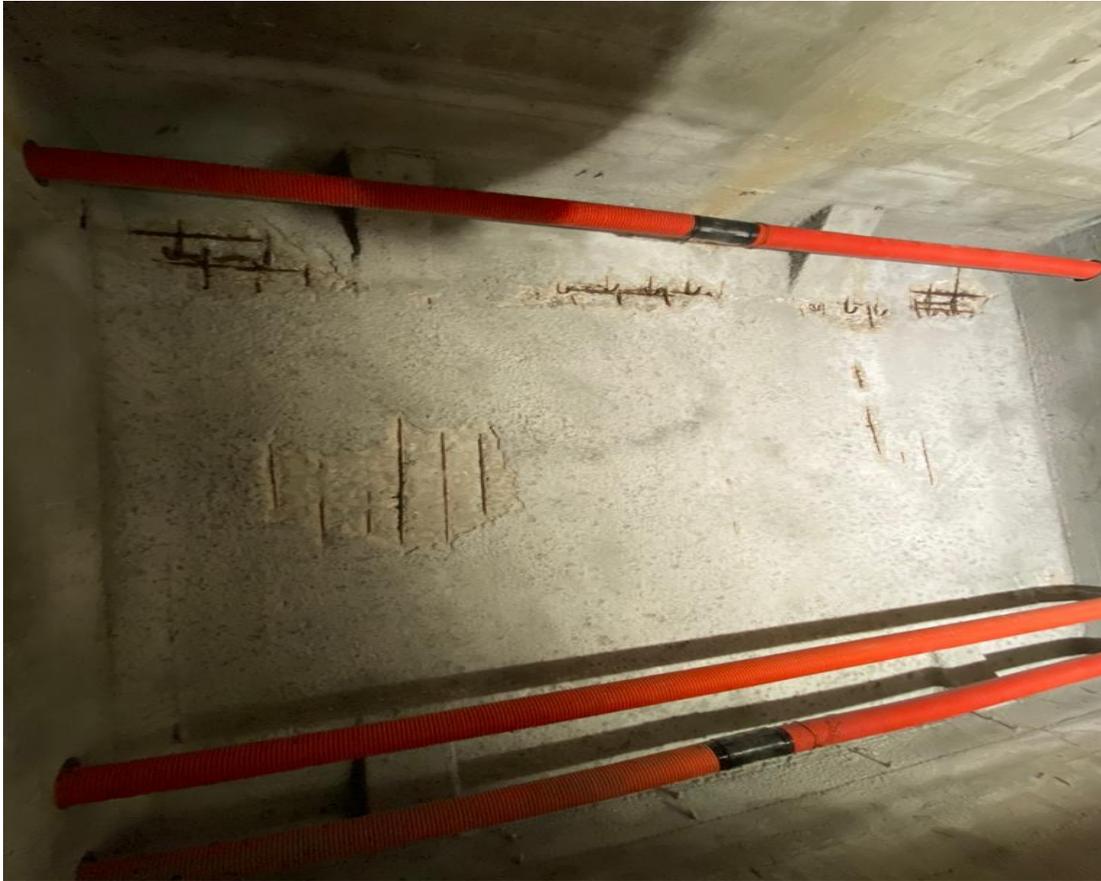
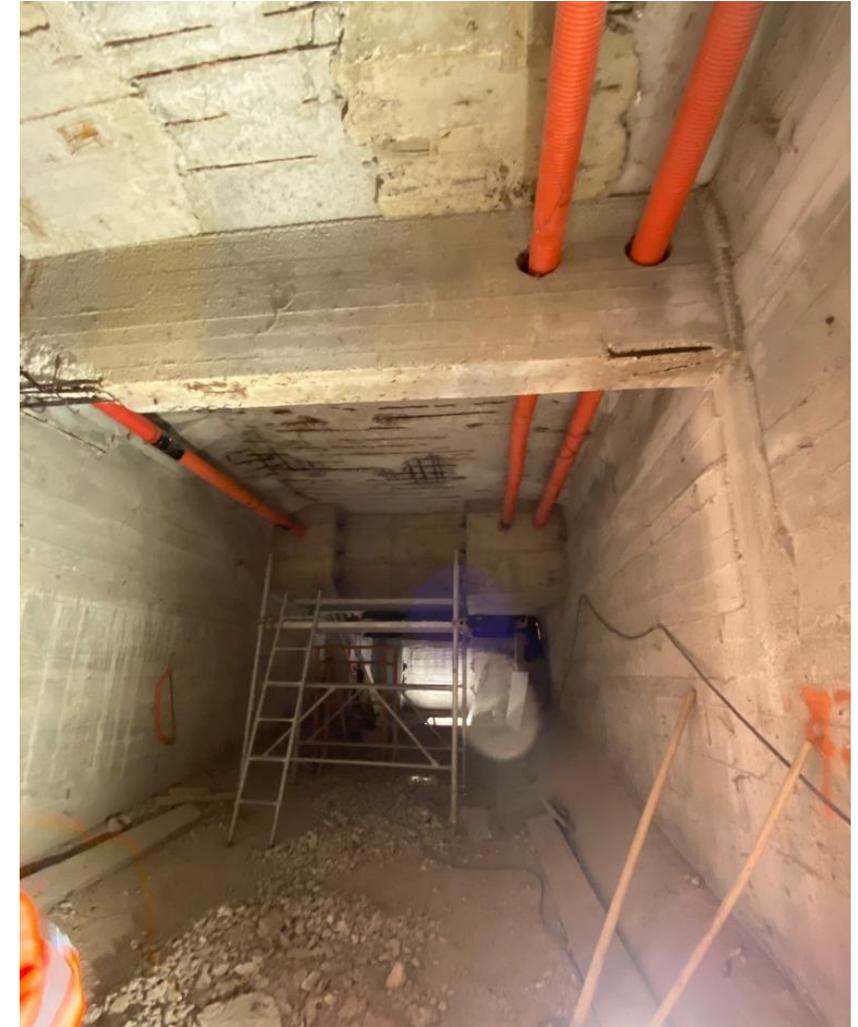
Fessurazioni sulle nervature delle travi cassone

Stato fessurativo e ammaloramenti all'interno dei cassoni

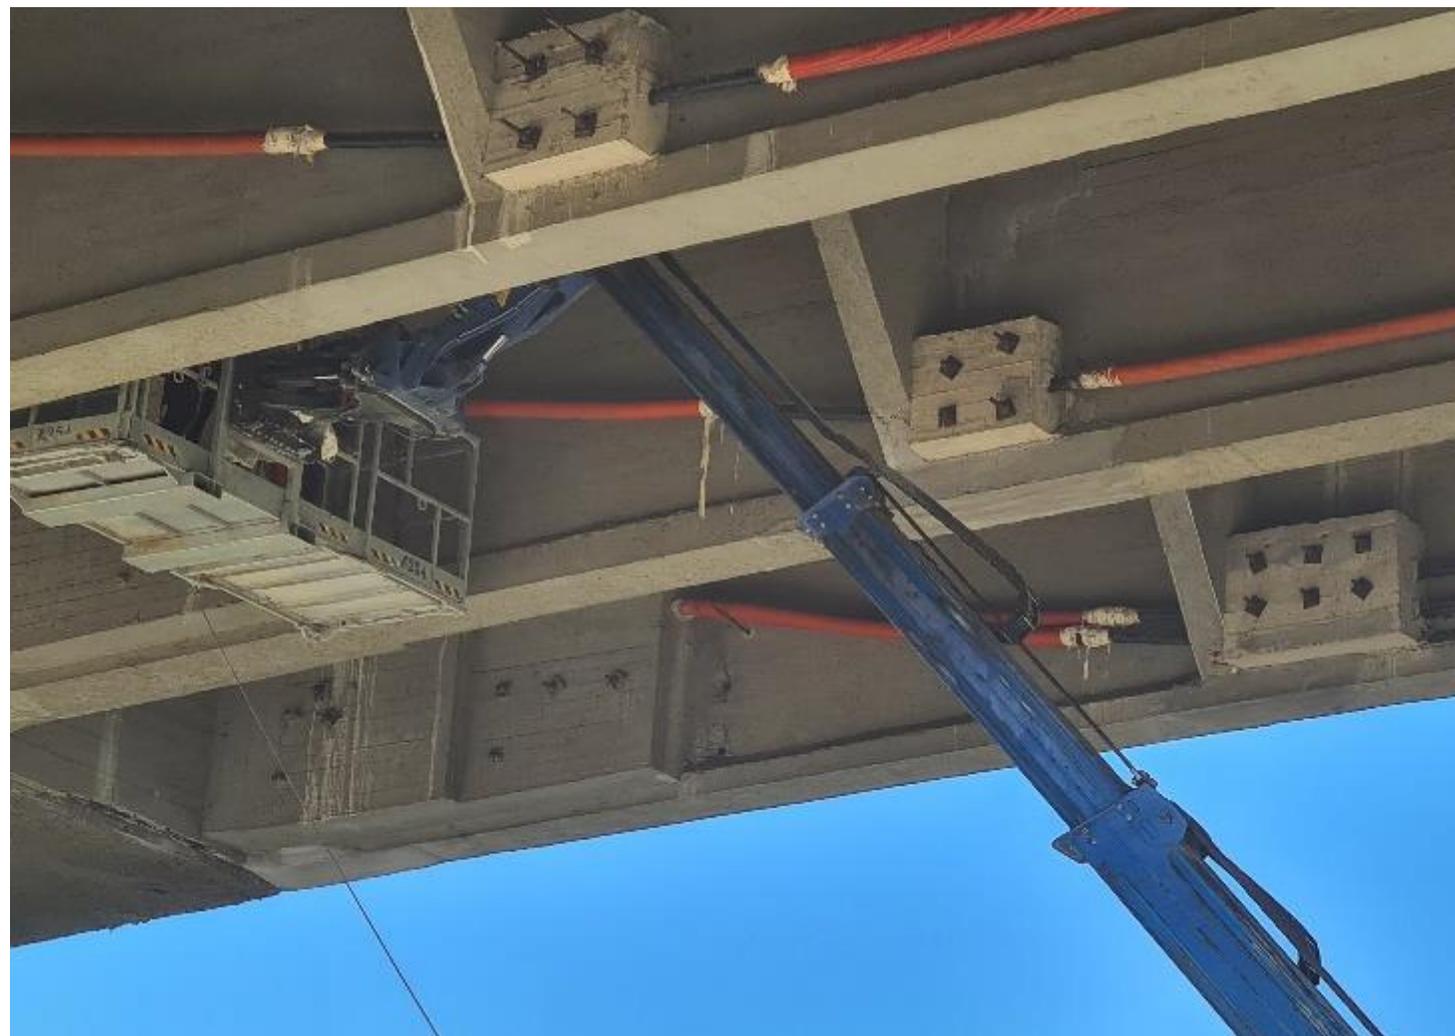
Le indagini approfondite eseguite sull'opera hanno evidenziato difetti di realizzazione del sistema di precompressione che ne hanno in parte vanificato l'efficacia.

Le analisi effettuate hanno però dimostrato il superamento delle verifiche di resistenza anche in assenza della precompressione stessa. E' stata quindi decisa la completa rimozione dei cavi e dei deviatori realizzati nel 1992

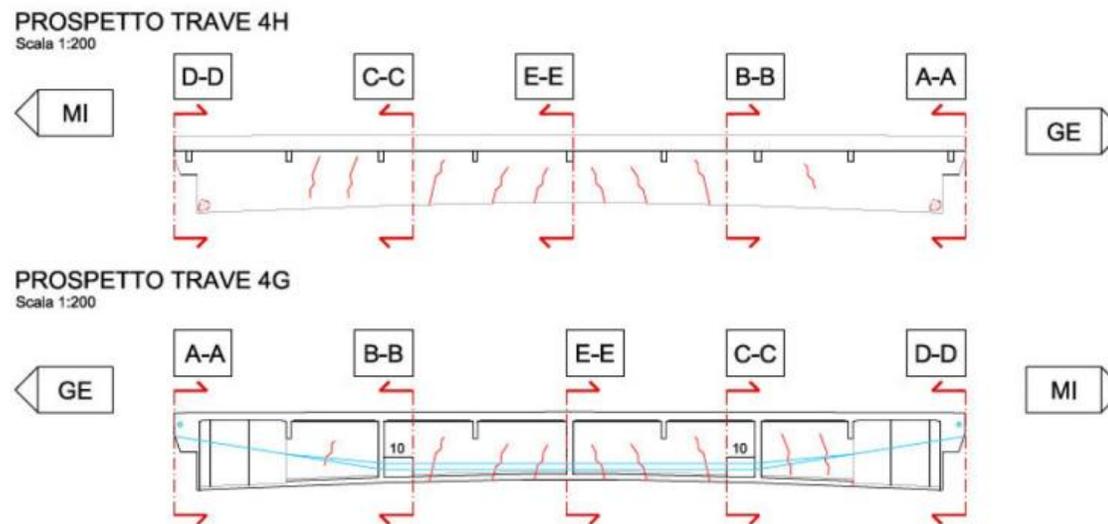
La struttura, fin dai primi anni della costruzione, ha evidenziato la presenza di fessure su tutte le anime delle travi. Tale quadro fessurativo è stato interpretato come il risultato dell'impiego di armature longitudinali ed inclinate di grosso diametro (Φ 40) ma non come l'effetto di una insufficiente resistenza dell'opera.

Mappatura delle fessurazioni sulle travi tampone

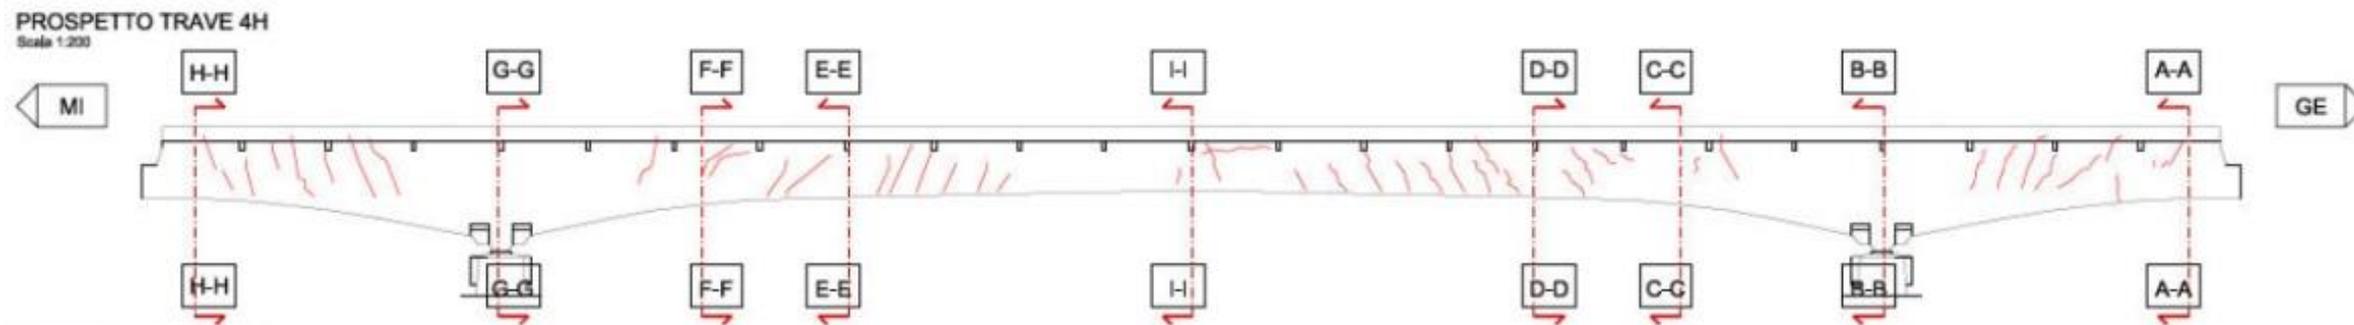
Mappatura delle fessurazioni sui cassoni
