VALUTAZIONE DELLA SICUREZZA E IL MONITORAGGIO DELLE GALLERIE ESISTENTI

Ing. Alessandro Zago

Veneto Strade SpA

GALLERIA CASTEI - S.R. 203 «AGORDINA»

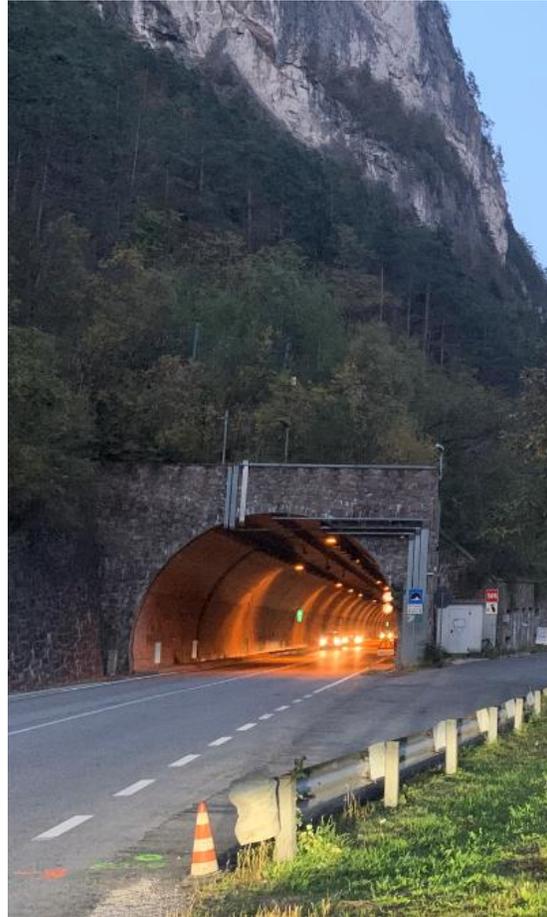
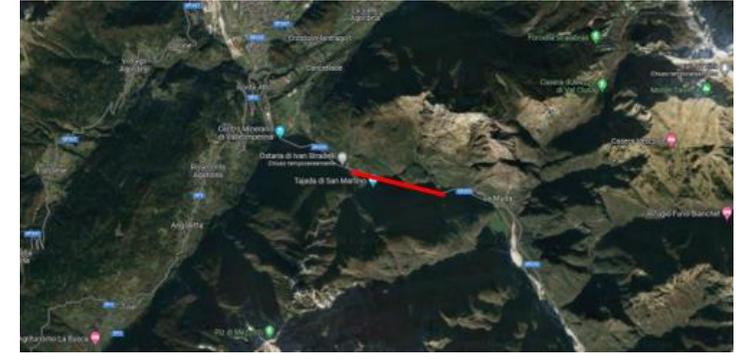
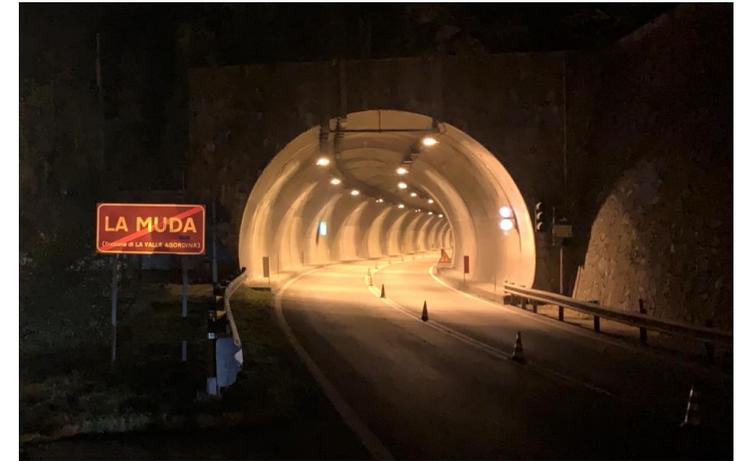
Dal 1995 il tracciato è stato corretto, e quello nuovo, in prossimità del ponte del Törnér, prosegue dritto infilandosi in una galleria rettilinea di **1890 metri**, denominata **galleria dei Castei**
